Problema de Recepción de señal del Satélite Hispasat

PROCEDIMIENTO PARA CAMBIAR LOS PARÁMETROS DE RECEPCIÓN EN DECODIFICADORES E75 / E85

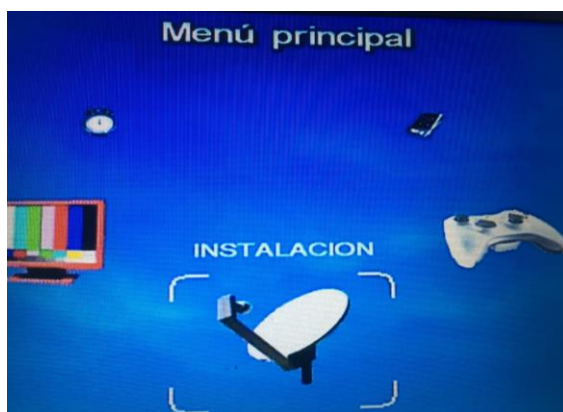
2. Nos dirigimos a la sección **Instalación**

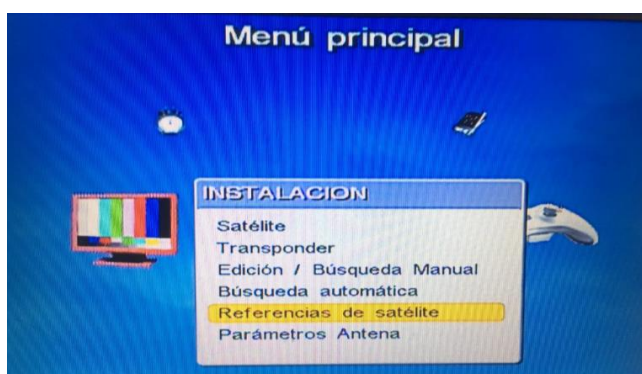
3. Aparece la siguiente pantalla. Con las flechas navegamos hasta **Referencias de Satélite**

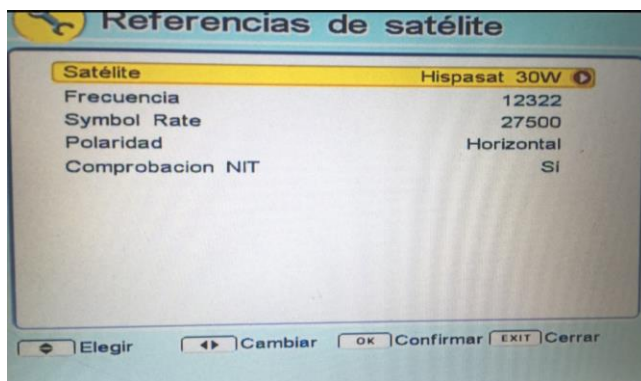
5. Nos aparece la siguiente pantalla

6. Con las flechas laterales buscamos el **Hispasat 30W**.

7. Con las flechas "arriba" y "abajo" vamos saltando de línea e introducimos con los botones de numeración los parámetros mostrados en la captura, **Frecuencia: 10890 y Symbol Rate 27500**.

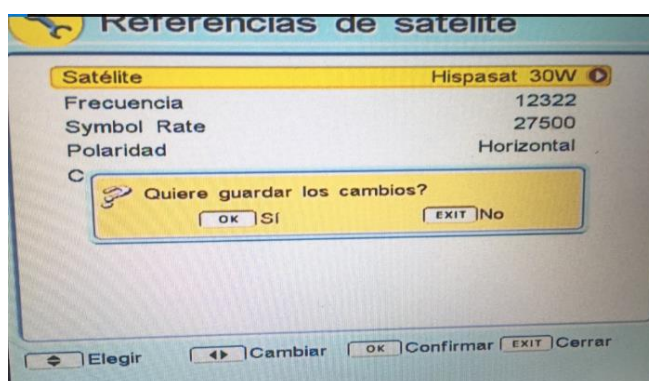
8. Bajamos a Polaridad y elegimos **Vertical** con las flechas laterales.

9. **Comprobación NIT Si.**

10. Finalmente apretamos **exit** y pulsamos **ok** para guardar los cambios.
